新型コロナワクチンの間違い接種情報 No. 1 及び No. 2 について

新型コロナワクチンの間違い接種情報 №.1 及び №.2 について

使用済み注射器の再使用

ワクチンの再希釈 (ファイザー社ワクチンの場合)

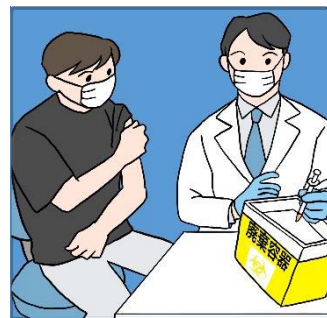
② **針捨て容器は、接種者の手が届く場所に置く**
使用済み注射器は、自らすぐに廃棄する

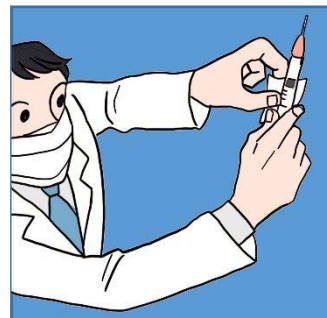
③ **接種者は、接種直前に注射器に薬液が充填されているか必ず目視で確認する**
